SP7-2104P 맥 초기화

eSlim_Korea 기술지원팀

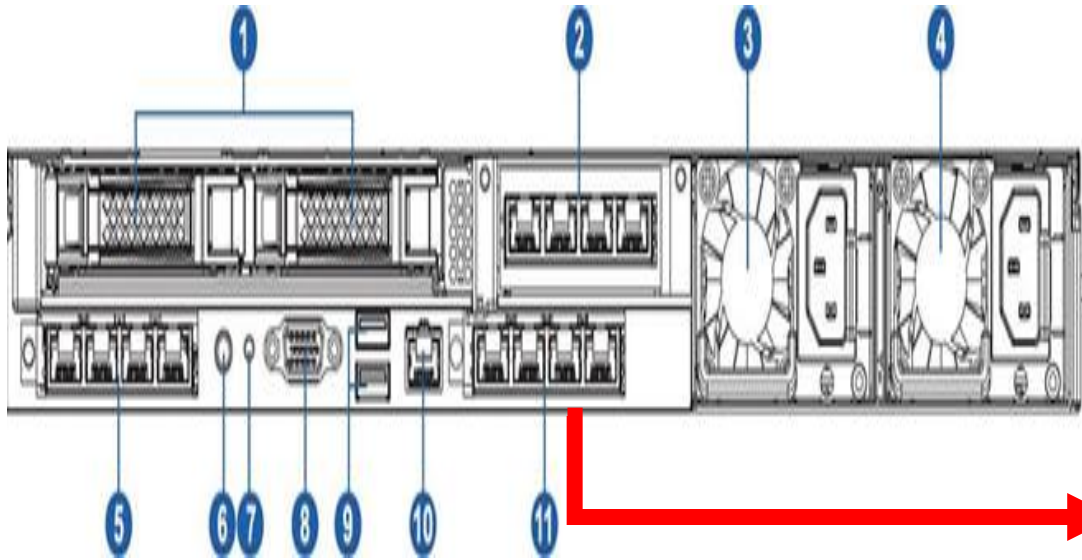
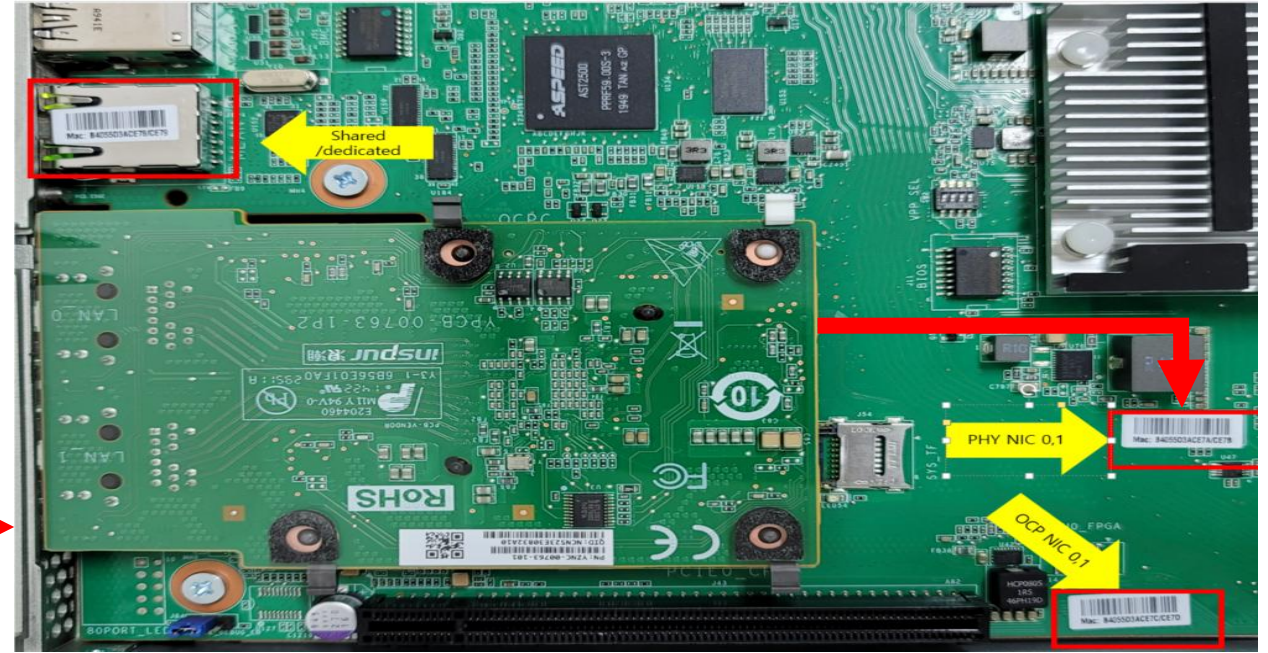
SP7-2104P 장비에는 2개의 OCP NIC 카드를 장착 할 수 있습니다. (OCP 2.0 슬롯 존재 // ⑤, ⑪)

우측 사진은 OCP 슬롯(⑪)에 X722 PHY Card 가 메인보드에 장착된 모습을 내부에서 보여준 사진입니다.

기본적으로 PHY Card 의 칩은 신호 변환 및 물리적 연결만 담당하며, MAC 주소는 메인보드 칩셋에서 관리하게 됩니다. (메인보드 내에 있는 Intel Chipset EEPROM 이라는 곳에 MAC 주소가 저장되어 있습니다.)

메인보드 칩셋에서 부여되는 MAC 주소는 총 6개로, BMC (Shared/Dedicated) 2개, PHY NIC (0/1) 2개, OCP NIC (0/1) 2개 입니다.
