GPU 서버 장애처리 가이드

카카오IDC팀 안양IDC파트

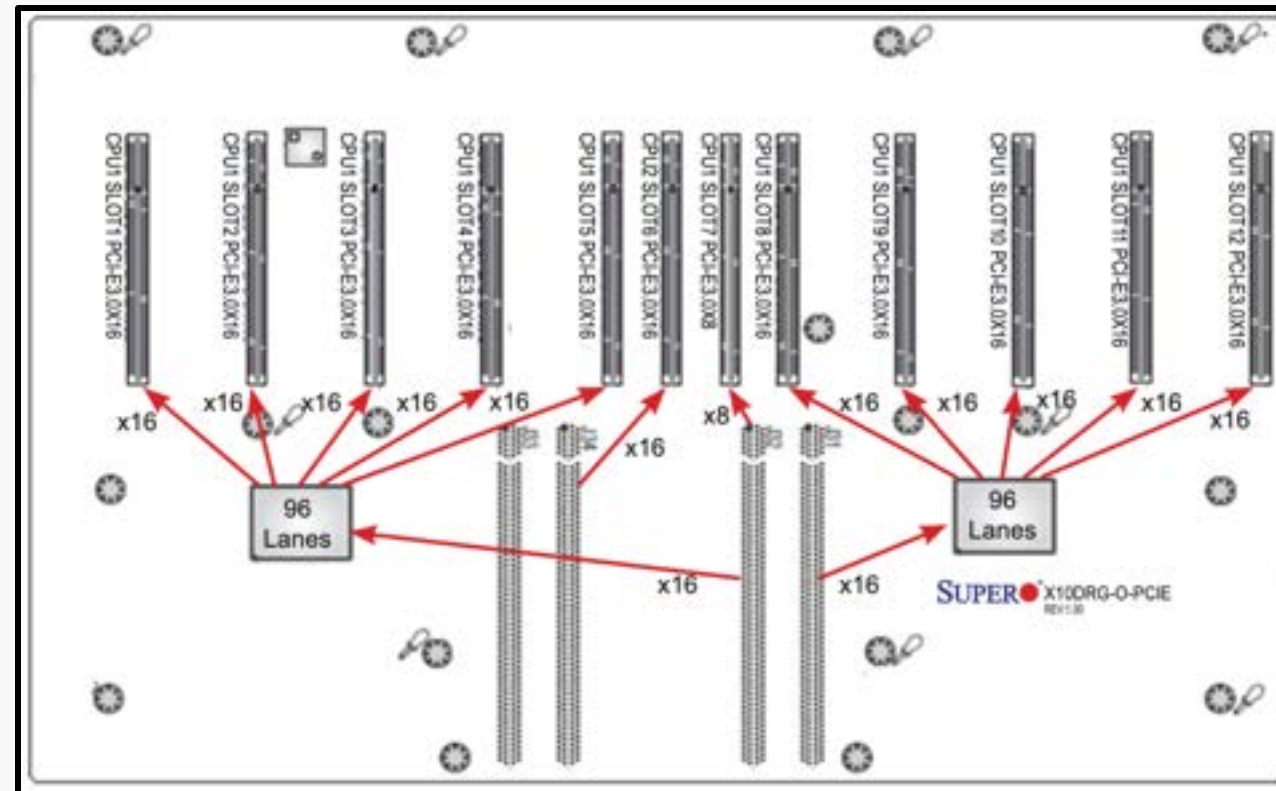
- 4028GR-TR2 도터보드 (X10DRG-O-PCIE)

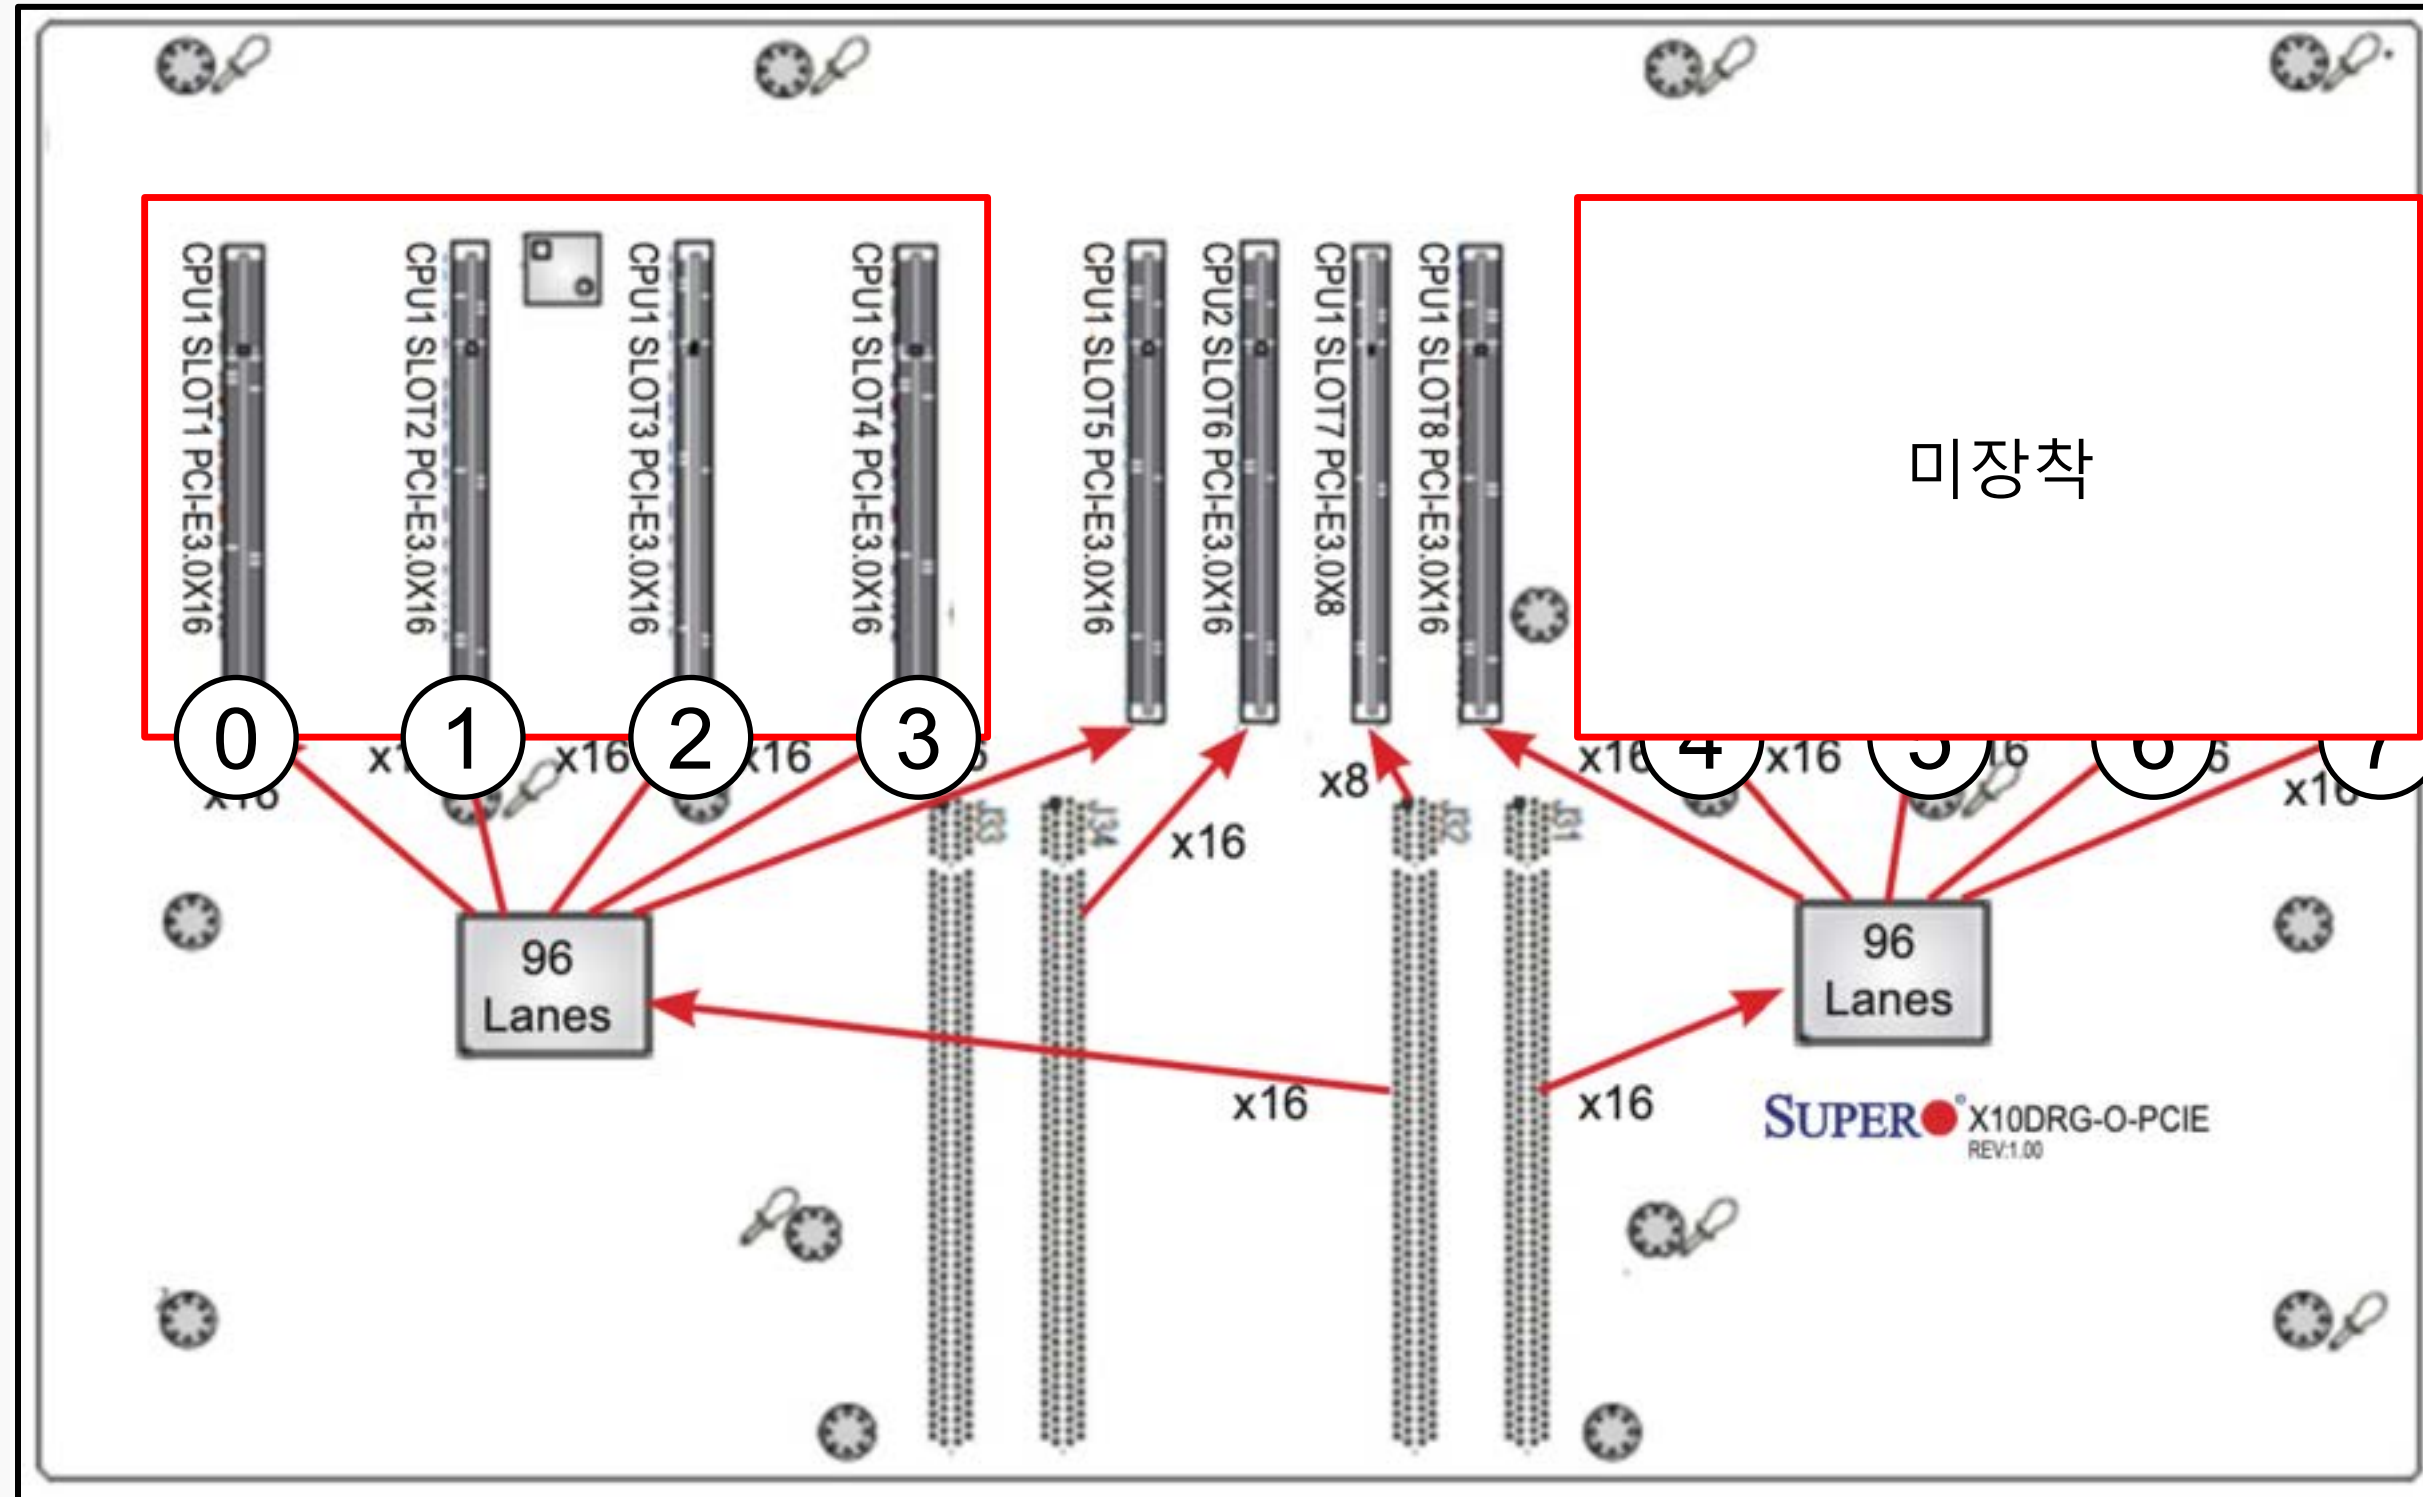
3. GPU 장애처리 - 도터보드(TRT2) GPU 위치

* TR2 모델은 Tesla V100 VRAM 16GB 4장 장착

- 4028GR-TR2 (X10DRG-O-PCIE)
- 좌측부터 CPU1 SLOT1~4, 우측은 CPU1 SLOT8~11 사용
- 특이사항 : CPU2에 할당되는 GPU는 없음, CPU1이 모든 GPU 사용

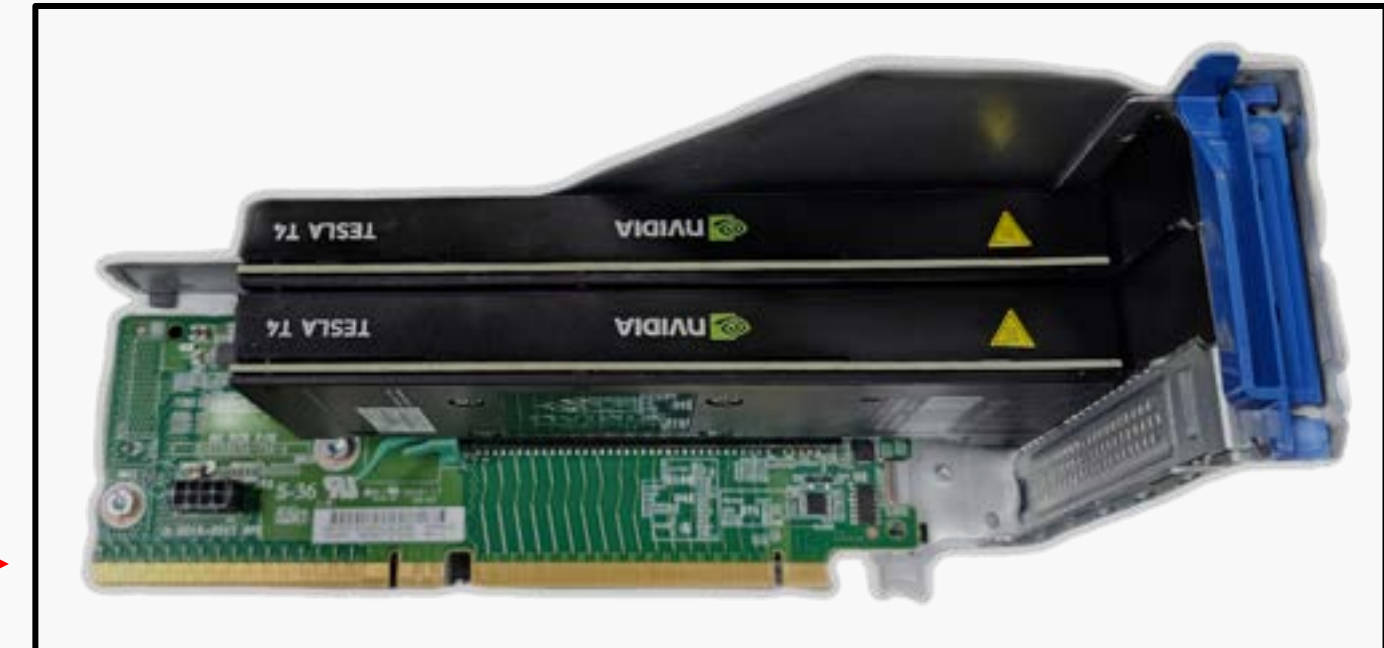
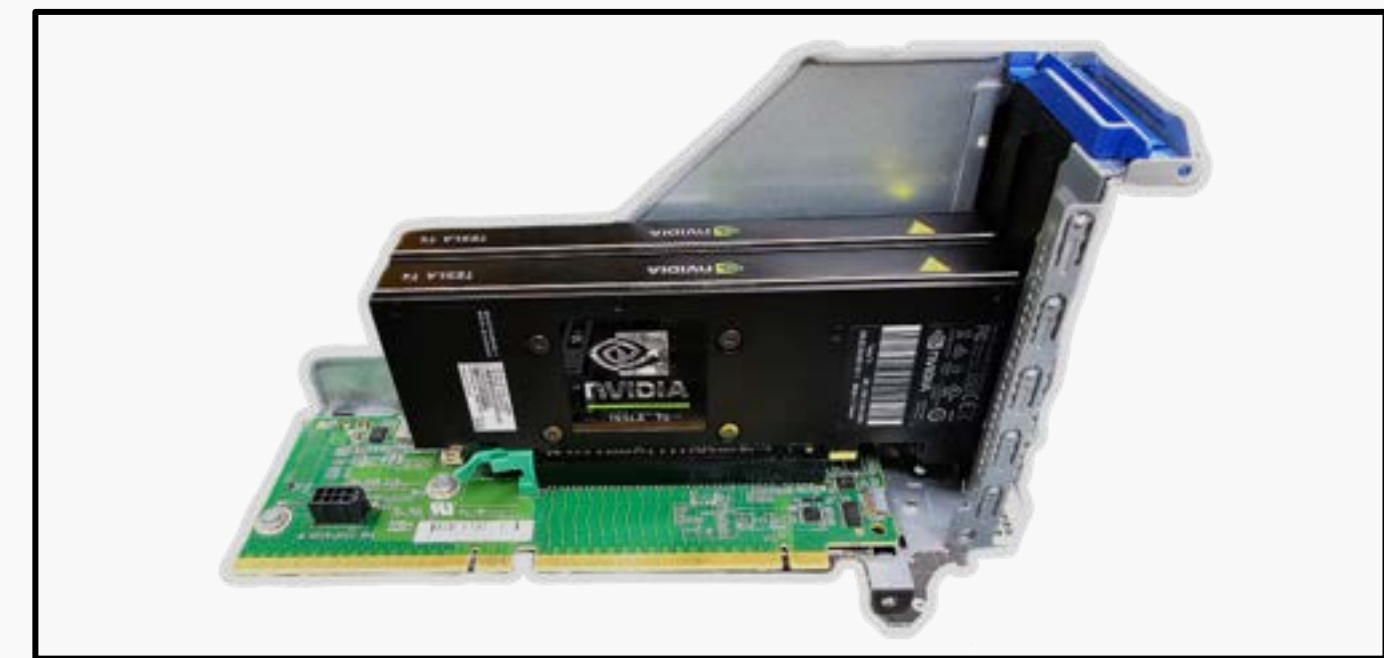
3. GPU 장애처리 – GPU 관련 정보

- 해당서버는 HP DL380 Gen10 서버 메인보드에 PCI 라이저카드 2개 장착
- PCI 라이저카드에는 각각 2개의 NVIDIA Telsa T4가 장착

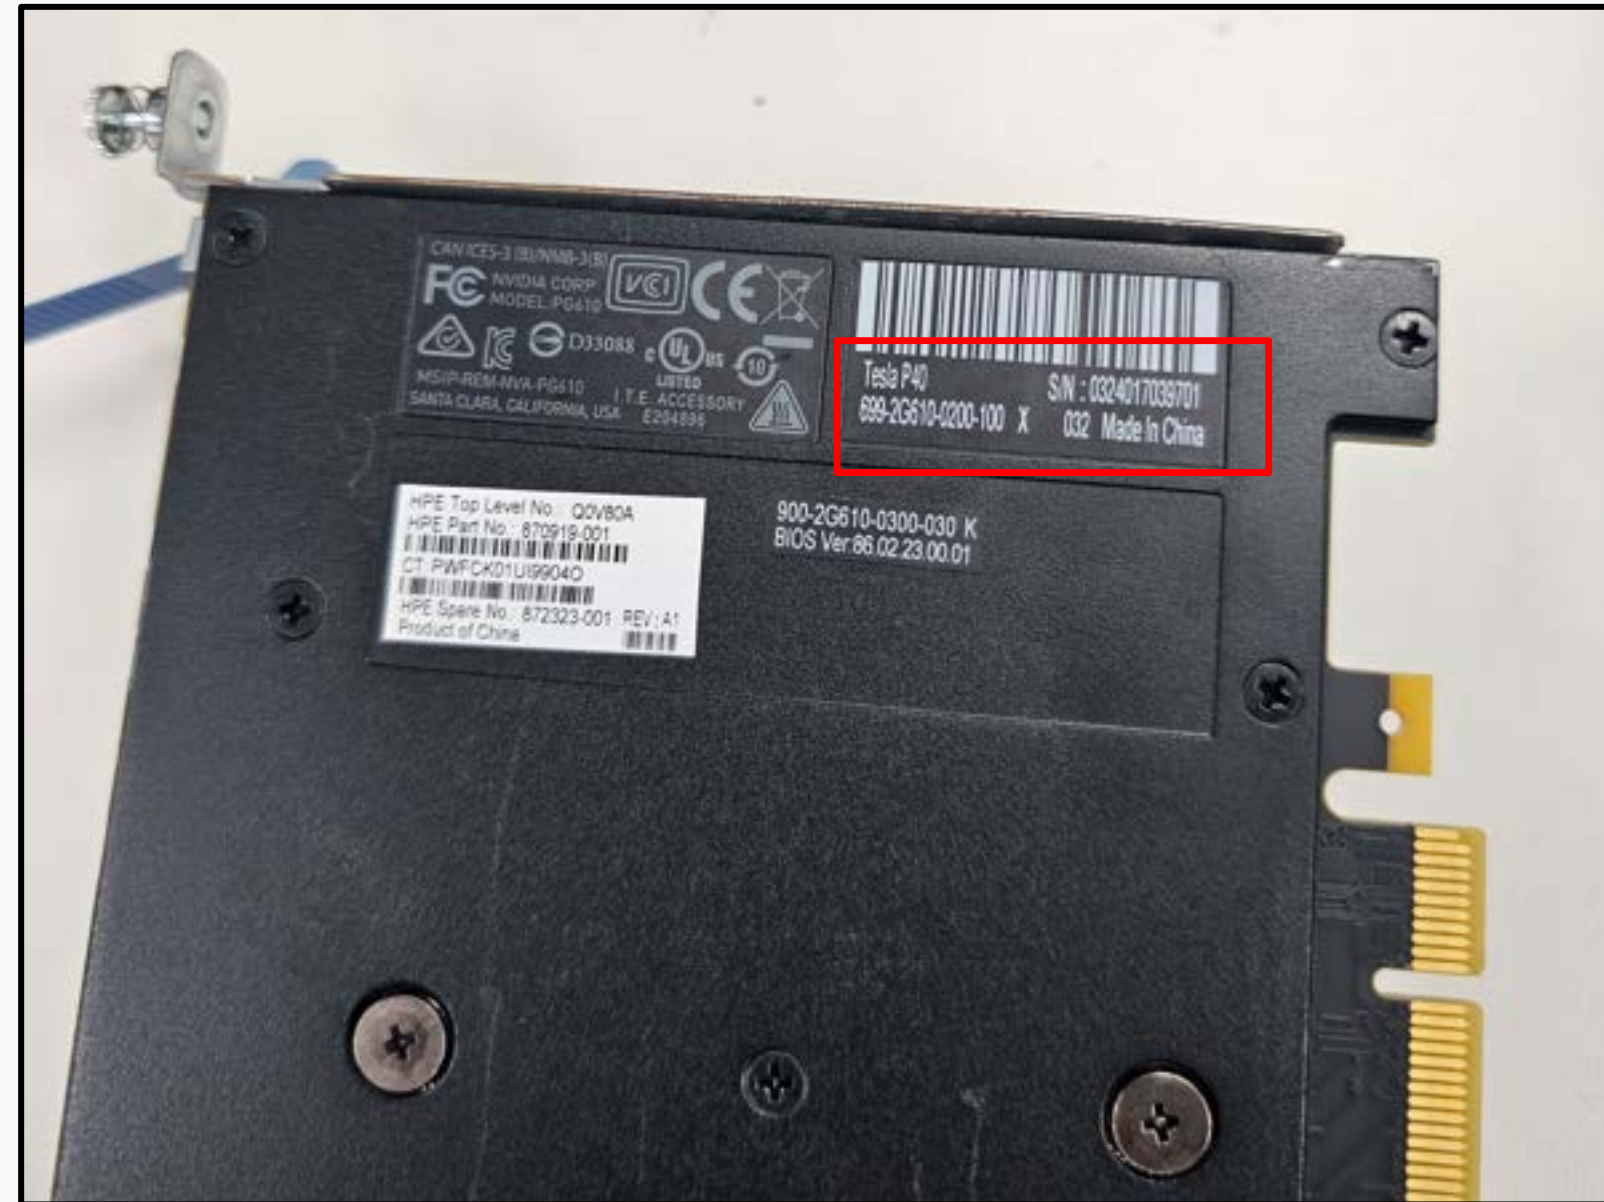
nvidia-smi 및 dmidecode 에서 출력되는 bus id를 토대로 해당 bus에 인식되는 GPU의 serial number를 확인가능함.
